德宏州瑞丽市勐典水库工程

水土保持设施验收报告

建设单位：瑞丽市勐典水库工程建设管理所

编制单位：昆明龙慧工程设计咨询有限公司

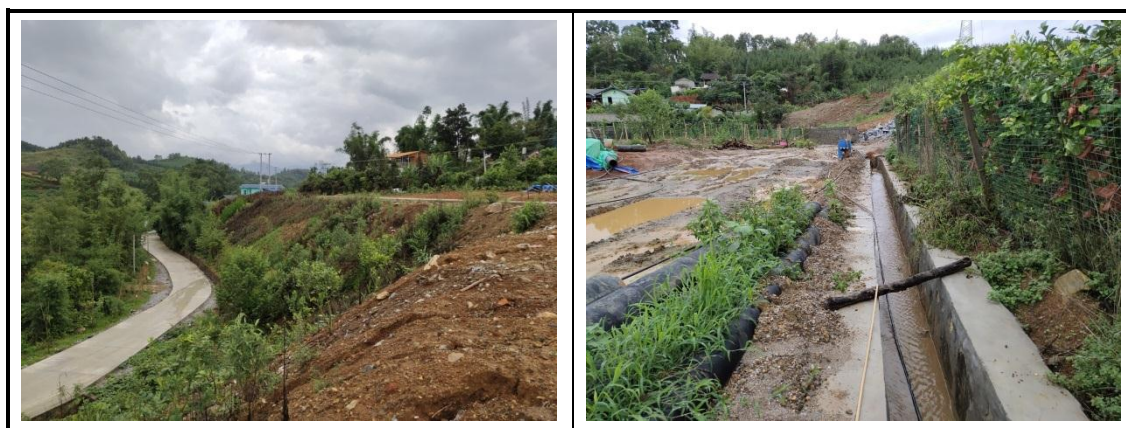
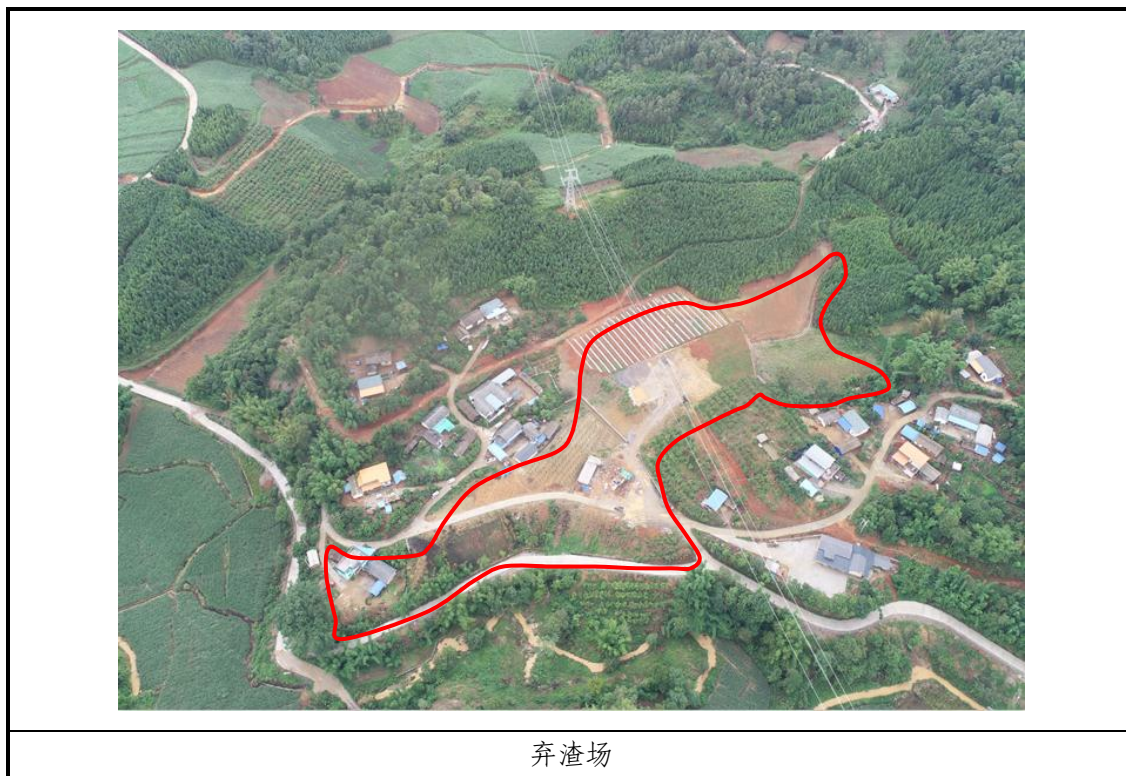
工程建设中共设置了 1 个弃渣场，该弃渣场是《水保方案》设置的 2#弃渣场，渣场位于水库大坝下游 1000m 右侧沟箐，实际占地面积为 1.59hm²，设计容量 10.95 万 m³，处置弃渣 7.43 万 m³。渣场设计防护措施有拦挡、截排水措施、复耕措施，根据现场调查，拦挡措施未发现破损现象，弃渣场已进行复耕。弃渣场设置详情如表 3-4 所示。已实施的拦挡、排水措施完善，复耕效果较好，防治措施体系布设合理，弃渣场周边无水土保持限制性因素。
